МОНИТОРИНГ СОСТОЯНИЯ РЕКУЛЬТИВИРУЕМЫХ ЗЕМЕЛЬ, НАРУШЕННЫХ СТРОИТЕЛЬСТВОМ ЛИНЕЙНЫХ ОБЪЕКТОВ В САРАТОВСКОЙ ОБЛАСТИ

Приведены результаты использования методики мониторинга состояния рекультивируемых земель, нарушенных строительством магистрального газопровода в Саратовской области. На основе цифровой модели рельефа были определены теряемые и возобновляемые объемы почвогрунтов, что позволило количественно оценить развитие эрозионных процессов в начале строительно-монтажных работ и после проведения рекультивации. Выявлена причина интенсивного развития эрозии – несоблюдение регламента ведомственных правил прокладки газопровода через слабоустойчивые грунты подстилающих пород. Определены эффективные противоэрозионные мероприятия (вспашка поперек склона, устройство водоотводных валов и водосборных сооружений у вершины оврагов) и комплекс рекультивационных работ (планировка, выполаживание, закрепление склонов оврага полимерно-сотовыми покрытиями, засыпка их песчано-гравийной смесью, посев многолетних трав).

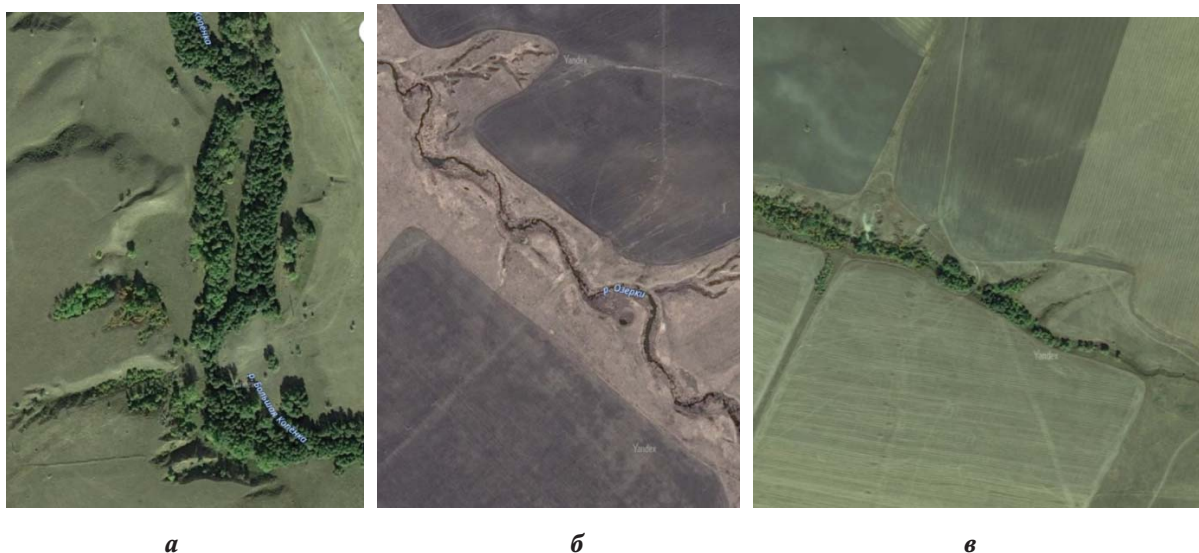
Результаты исследований. Результаты мониторинга, представленные в работе, демонстрируют возможности данной методики на примере наиболее эрозионно-опасных участков пересечения трубопровода с реками и овражно-балочными комплексами (рис. 2).

Рис. 2. Пересечение газопровода с реками: Большая Копенка (а), Озерки (б) и овражно-балочным комплексом в районе населенного пункта Белое Озеро

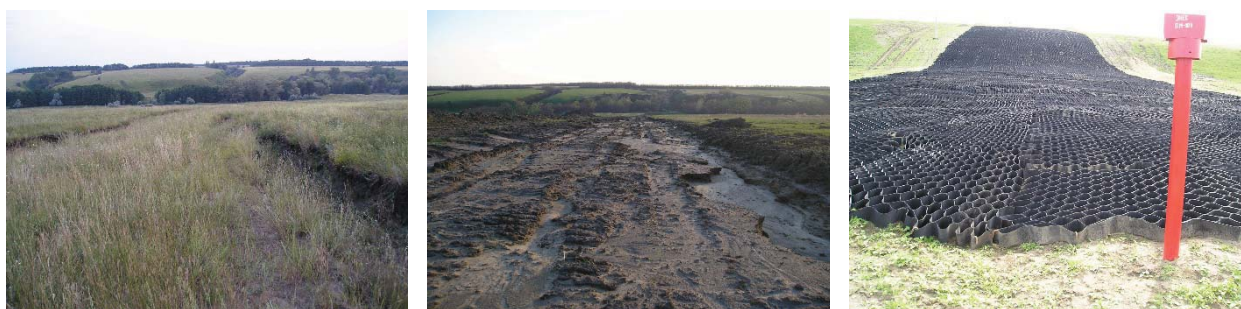
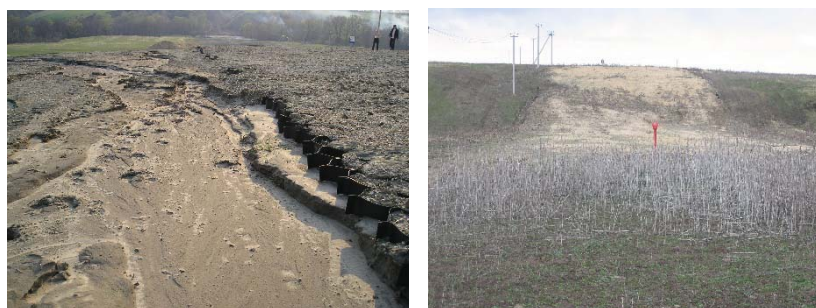
Переход газопроводной трубы через реку Большая Копенка в Лысогорском районе представляет особый интерес, в связи с эрозионно-опасным склоном, протяженностью более 300 м, с продольным уклоном до 7–10° (рис. 3, а).

Рис. 3. Состояние эрозионных форм в месте перехода трубопровода через р. Большая Копенка в Лысогорском районе в период проведения исследований. Эрозионные формы: а – за 3 года до начала строительства; б, в, г – после строительства; д – после проведения рекультивации

Из-за отсутствия в данной полосе задернованного поверхностного слоя с развитой корневой системой полевых трав стали проявляться первые признаки эрозионной активности – возникновение ручейковых промоин шириной до 1 м и глубиной до 0,2 м (рис. 3, б). В результате чего общий объем эрозионных проявлений вырос на 126,66 м³. Слабоустойчивые грунты подстилающих пород создавали существенную опасность усиления эрозионной активности, вплоть до возникновения деградационной формы – вершинного оврага, с вытекающей отсюда невозможностью продолжения строительных работ. Но благоприятные погодные условия, при отсутствии ливневых дождей и засушливый летний период позволили сохранить безэрозионное равновесие до завершения основного этапа строительных работ и начального этапа рекультивационных работ – технической рекультивации. На данном этапе был нанесен плодородный слой почвы, осуществлена ее планировка и полное закрепление склона полимерно-сотовым покрытием (ПСП), рис. 3, в.

Начавшийся осенью период обильных осадков мог вновь вывести исследуемую территорию из стабильного состояния почвенного покрова. Незаконченный к этому времени этап биологической рекультивации создавал все предпосылки для возникновения новых эрозионных образований. На границе участков, незакрепленных ПСП, вдоль защитного покрытия снова наблюдалось проявление ручейковых промоин (рис. 3, г) глубиной до 0,1 м, что свидетельствовало о недостаточной площади покрытия территории георешетками.

Однако данное упущение было в кратчайшие сроки исправлено строительной организацией. Ширину покрытия ПСП увеличили до 22 м, что позволило полностью перекрыть полосу строительства с нарушенным почвенным покровом. Заполнение ячеек было произведено песчано-гравийной смесью. Была выполнена биологическая рекультивация, включающая в себя устройство поверх ПСП плодородного слоя с внесением минеральных удобрений и посевом многолетних трав с развитой корневой системой (рис. 3, д). Проведенный комплекс дополнительных мероприятий по рекультивации почвы позволил уже к маю выйти на устойчивые показатели – 3186,52 м³ по объему эрозионных образований в границах мониторинговой площадки.

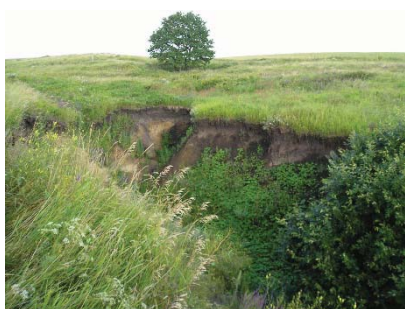
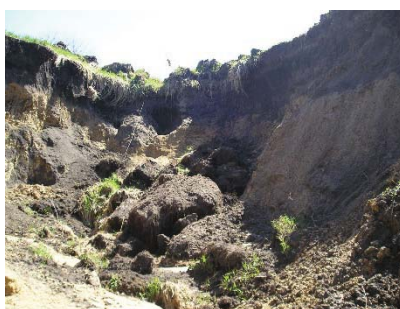
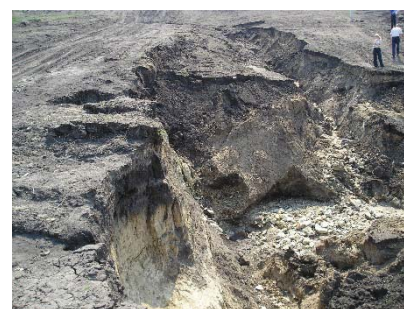
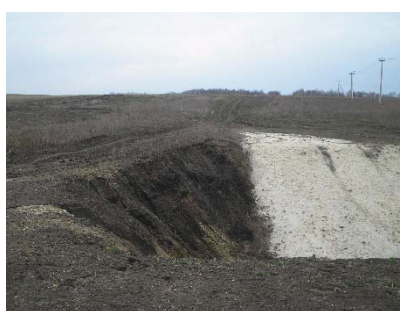
В связи с ярко выраженными проявлениями эрозионной активности особый интерес для научных наблюдений вызвала мониторинговая площадка, расположенного в месте перехода газопровода через овраг в районе населенного пункта Корякино Татищевского района. Данная площадка включала в себя уже на первоначальном этапе донный овраг с обрывистыми берегами (глубиной до 7,25 м и общим объемом 6822 м³) и примыкающую к нему пологую балку (объемом 340 м³), табл. 2, рис. 4, а.

Проведенные обследования до начала строительства газопровода (2003–2005 гг.) выявили

тенденцию к росту оврага в его вершинной части (рис. 4, а).

За год его суммарный объем увеличился более чем на 1 м³ и имел все предпосылки для дальнейшего роста. В то время как примыкающая к нему балка с задернованными склонами уже давно остановилась в своем развитии и не вызывала никаких опасений в эрозионном плане. Однако активный этап проведения строительного-монтажных работ оказал существенное воздействие на темпы роста изучаемого овражно-балочного комплекса. Его суммарный объем за считанные месяцы увеличился более чем на 3210 м³ (рис. 4, б, в), что явилось результатом несоблюдения правил производства работ, нормативных документов, регламентирующих их проведение [9, 10]. Значительные по размерам и форме эрозионные проявления подвергали опасности не только изучаемый овражно-балочный комплекс, но и саму трассу магистрального газопровода и окружающую ее экосистему на расстоянии до 1 км. Создали реальные условия для возникновения аварийной ситуации. Нарушение почвенной структуры при разработке траншеи с последующей ее засыпкой вызвали возникновение глубоких промоин (шириной до 11 м, глубиной до 2,5 м, общим объемом 191,26 м³) по обе стороны донного оврага и его обширный рост. В результате этих эрозионных процессов возникала вероятность оголения газопровода с дальнейшими механическими повреждениями. В то же время часть оврага, не затронутая строительными работами, осталась без изменения, лишь немного уменьшив свою глубину в результате донных наносов вымытого грунта (до 0,1 м).

Рис. 4. Состояние эрозионных форм в месте перехода трубопровода через н. п. Корякино в Татищевском районе в период проведения исследований. Эрозионные формы: а – за 3 года до начала строительства; б, в – после строительства; д – после проведения рекультивации

Проведенный со значительным опозданием этап рекультивационных работ, включивший в себя большой объем противоэрозионных мероприятий, позволил существенно снизить экологический ущерб допущенных ошибок при строительстве магистрального газопровода. На данном этапе была проведена полная планировка всей близлежащей поверхности, биологическая рекультивация, выполаживание склонов оврага с их закреплением полимерно-сотовыми покрытиями (георешеток, типа «Прудон-494»), засыпкой песчано-гравийной смесью и посевом многолетних трав, а также устройство водоотводных валов, вершинных водосборных сооружений (водосбросных лотков). В результате этих мероприятий удалось добиться полной экологической устойчивости агроландшафта (о чем свидетельствуют последующие наблюдения за данной мониторинговой площадкой). Суммарный объем овражно-балочного комплекса уменьшился более чем на 3907 м³ и вернулся в естественное состояние первоначального периода наблюдений до начала строительства (рис. 4, г).

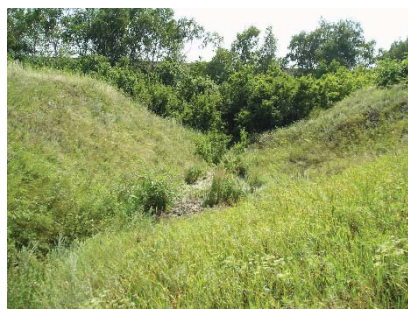
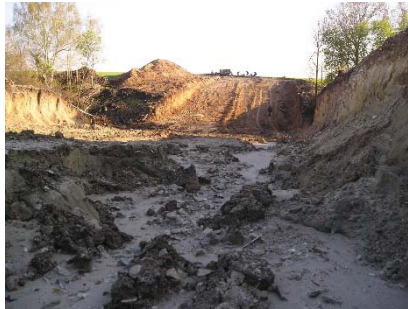
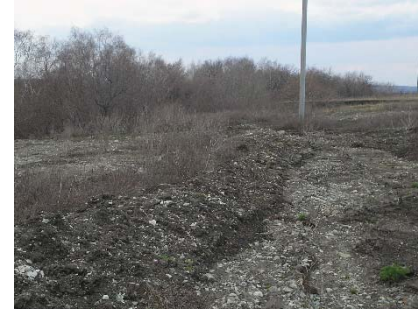
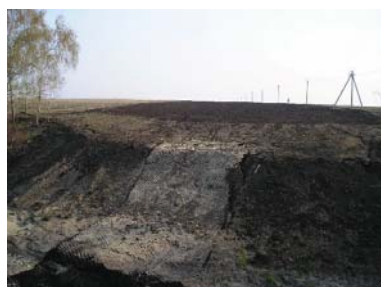
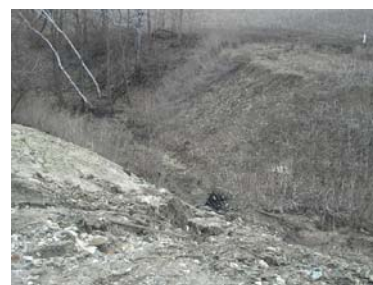
трального газопровода через овражно-балочный комплекс в районе с. Белое Озеро в Лысогорском районе. Суммарный объем балки в границах мониторинговой площадки до начала строительства составлял 3735,69 м³. Задернованные склоны вершинной части обеспечивали устойчивое состояние данного овражно-балочного комплекса, не давая расти и развиваться оврагу на протяжении 3 лет наблюдений (табл. 3, рис. 5, а), предшествующих строительству МГ.

Рис. 5. Состояние эрозионных форм в месте перехода трубопровода через н. п. Белое Озеро в Лысогорском районе в период проведения исследований. Эрозионные формы: а – за 3 года до начала строительства; б, в, г – в период подготовительных работ, проводимых за 1 год до строительства; д – после проведения рекультивации

Результатом данного этапа стало проведение за год до начала строительства полной планировки склонов и дна оврага (рис. 5, б), устройство водоотводных валов (рис. 5 в) и укрепление склонов полимерным сотовым покрытием (рис. 5 г), что существенно снизило эрозионную активность во время производства общестроительных работ. Также уменьшился общий объем овражно-балочного комплекса на 270 м³, достигнув в 2006 г. величины объема 3465,59 м³

Последующий за строительством этап рекультивационных работ, включавший в себя техническую и биологическую рекультивацию (рис. 5 д), закрепил достигнутые на первоначальном этапе подготовительных работ результаты и позволил к 2007 году снизить показатель общего объема овражно-балочного комплекса еще на 455 м³, при достижении объемной величины в 3010,74 м³.
